# 10kv線路陶瓷橫擔的局部放電檢測

## 聲學成像儀應用—局部放電探查

10kv線路設備放電檢測 -- 20200618

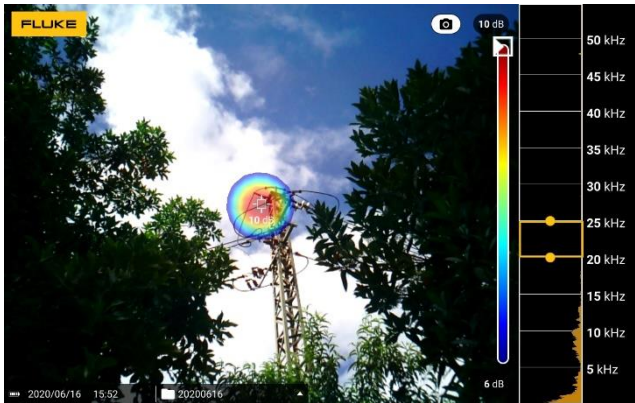
10kv線路的陶瓷橫擔（絕緣子）存在局部放電

局部放電是電力設備絕緣在足夠強的電場作用下局部範圍內發生的放電，每一次局部放電對絕緣介質都會有一些影響，使絕緣強度下降。造成高壓電力設備絕緣損壞，甚至會造成人安全隱患。因此電力設備檢修人員需要對運行中的高壓電氣設備做局部放電檢測，發現問題點後應及時將設備退出運行，進行檢修或更換。

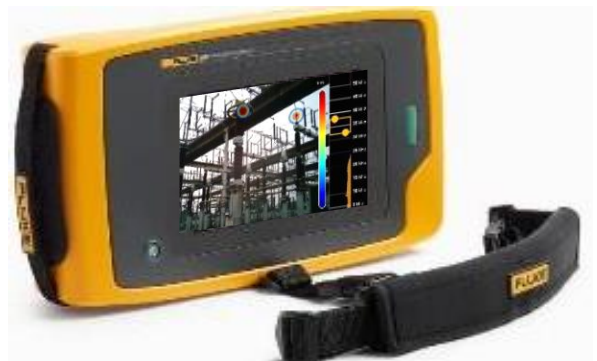
在可見光中準確定位局部放電位置
